## Chronologie ‘Doel-3 fenomeen’

# 'Doel-3 fenomeen' en kwaliteit reactorvat Borssele

### Inspectie toont bewijsvoering aan

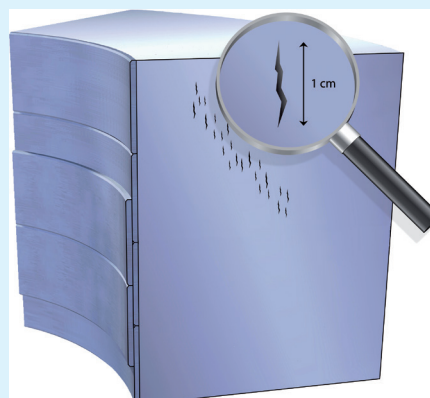
### Het 'Doel-3 fenomeen' is te omschrijven als:

- Een grote hoeveelheid gegroepeerde laminaire scheurtjes die vrijwel over de hele omtrek van het smeedstuk zijn verdeeld.

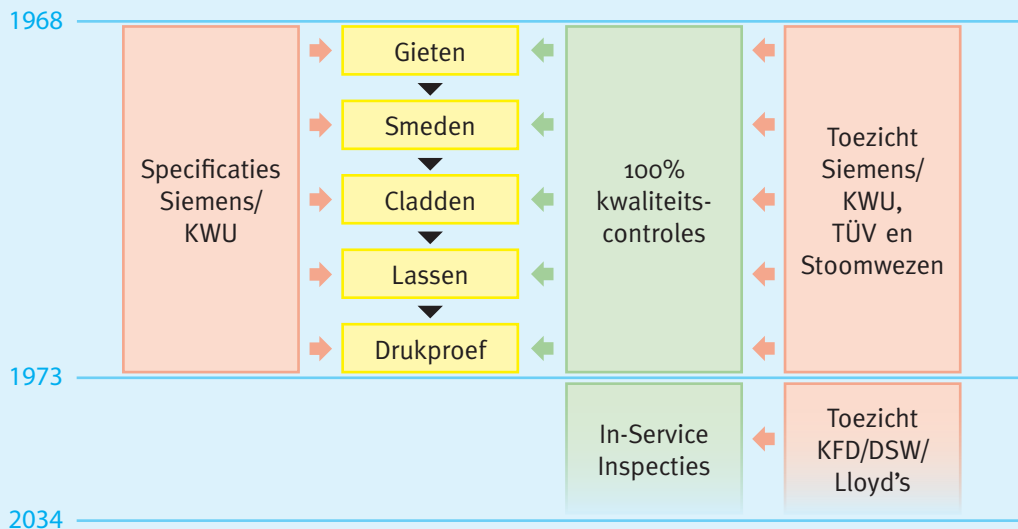
### Productieproces reactorvat KCB

Voor het reactorvat van KCB bestaat een zeer goed beeld van het fabricageproces: Controles door Siemens/KWU, TÜV en Stoomwezen zijn vastgelegd en nog steeds aanwezig.
